FAULT TREE ANALYSIS (FTA) POTENSI LEDAKAN GAS HIDROGEN PADA SISTEM TUNGKU REDUKSI ME-11 PROSES PEMBUATAN BAHAN BAKAR NUKLIR PLTN

Achmad Suntoro

Pusat Rekayasa Perangkat Nuklir – BATAN

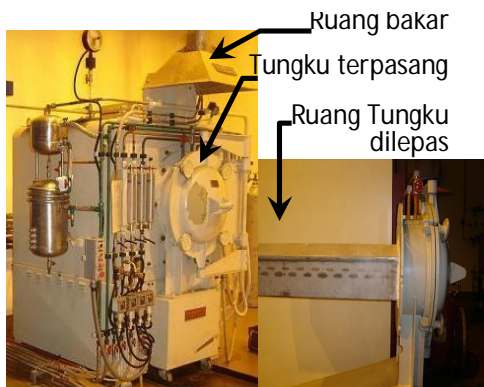
Dua penyebab utama potensi terjadinya ledakan di ruang tungku ME-11 adalah karena perangkat tungku & operasi dan kemurnian suplai gas H_2 yang digunakan. Pemicu penyebab ledakan adalah permukaan panas dari tungku, sedangkan letikan api (dari putusnya filamen misalnya) tidak mungkin terjadi karena jenis tungku ME-11 mempunyai filamen pemanas

berada di luar ruang tungku (*indirect heating*) - lihat Gambar 8.

Gambar 8. Tungku ME-11.

Pada sistem tungku ME-11, pertemuan komposisi volume berpotensi meledak tersebut dengan pemicu ledakan hanya terjadi pada dua tempat, yaitu di dalam ruang tungku dan di ruang pembakaran gas buang (lihat Gambar 6 dan 8). Oleh karena itu FTA untuk disain modifikasi yang dilakukan hanya mengarah kepada dua tempat kejadian tersebut. Kemungkinan lain seperti kebocoran gas dalam instalasi tidak dicakup dalam FTA ini karena kondisi itu telah dicakup oleh sistem keselamatan bangunan secara menyeluruh dan tidak terkait dengan disain modifikasi yang dilakukan.
